Reparação de Betuminosos - Porto Côvo

Planta de Intervenções

Desenho n.º
02

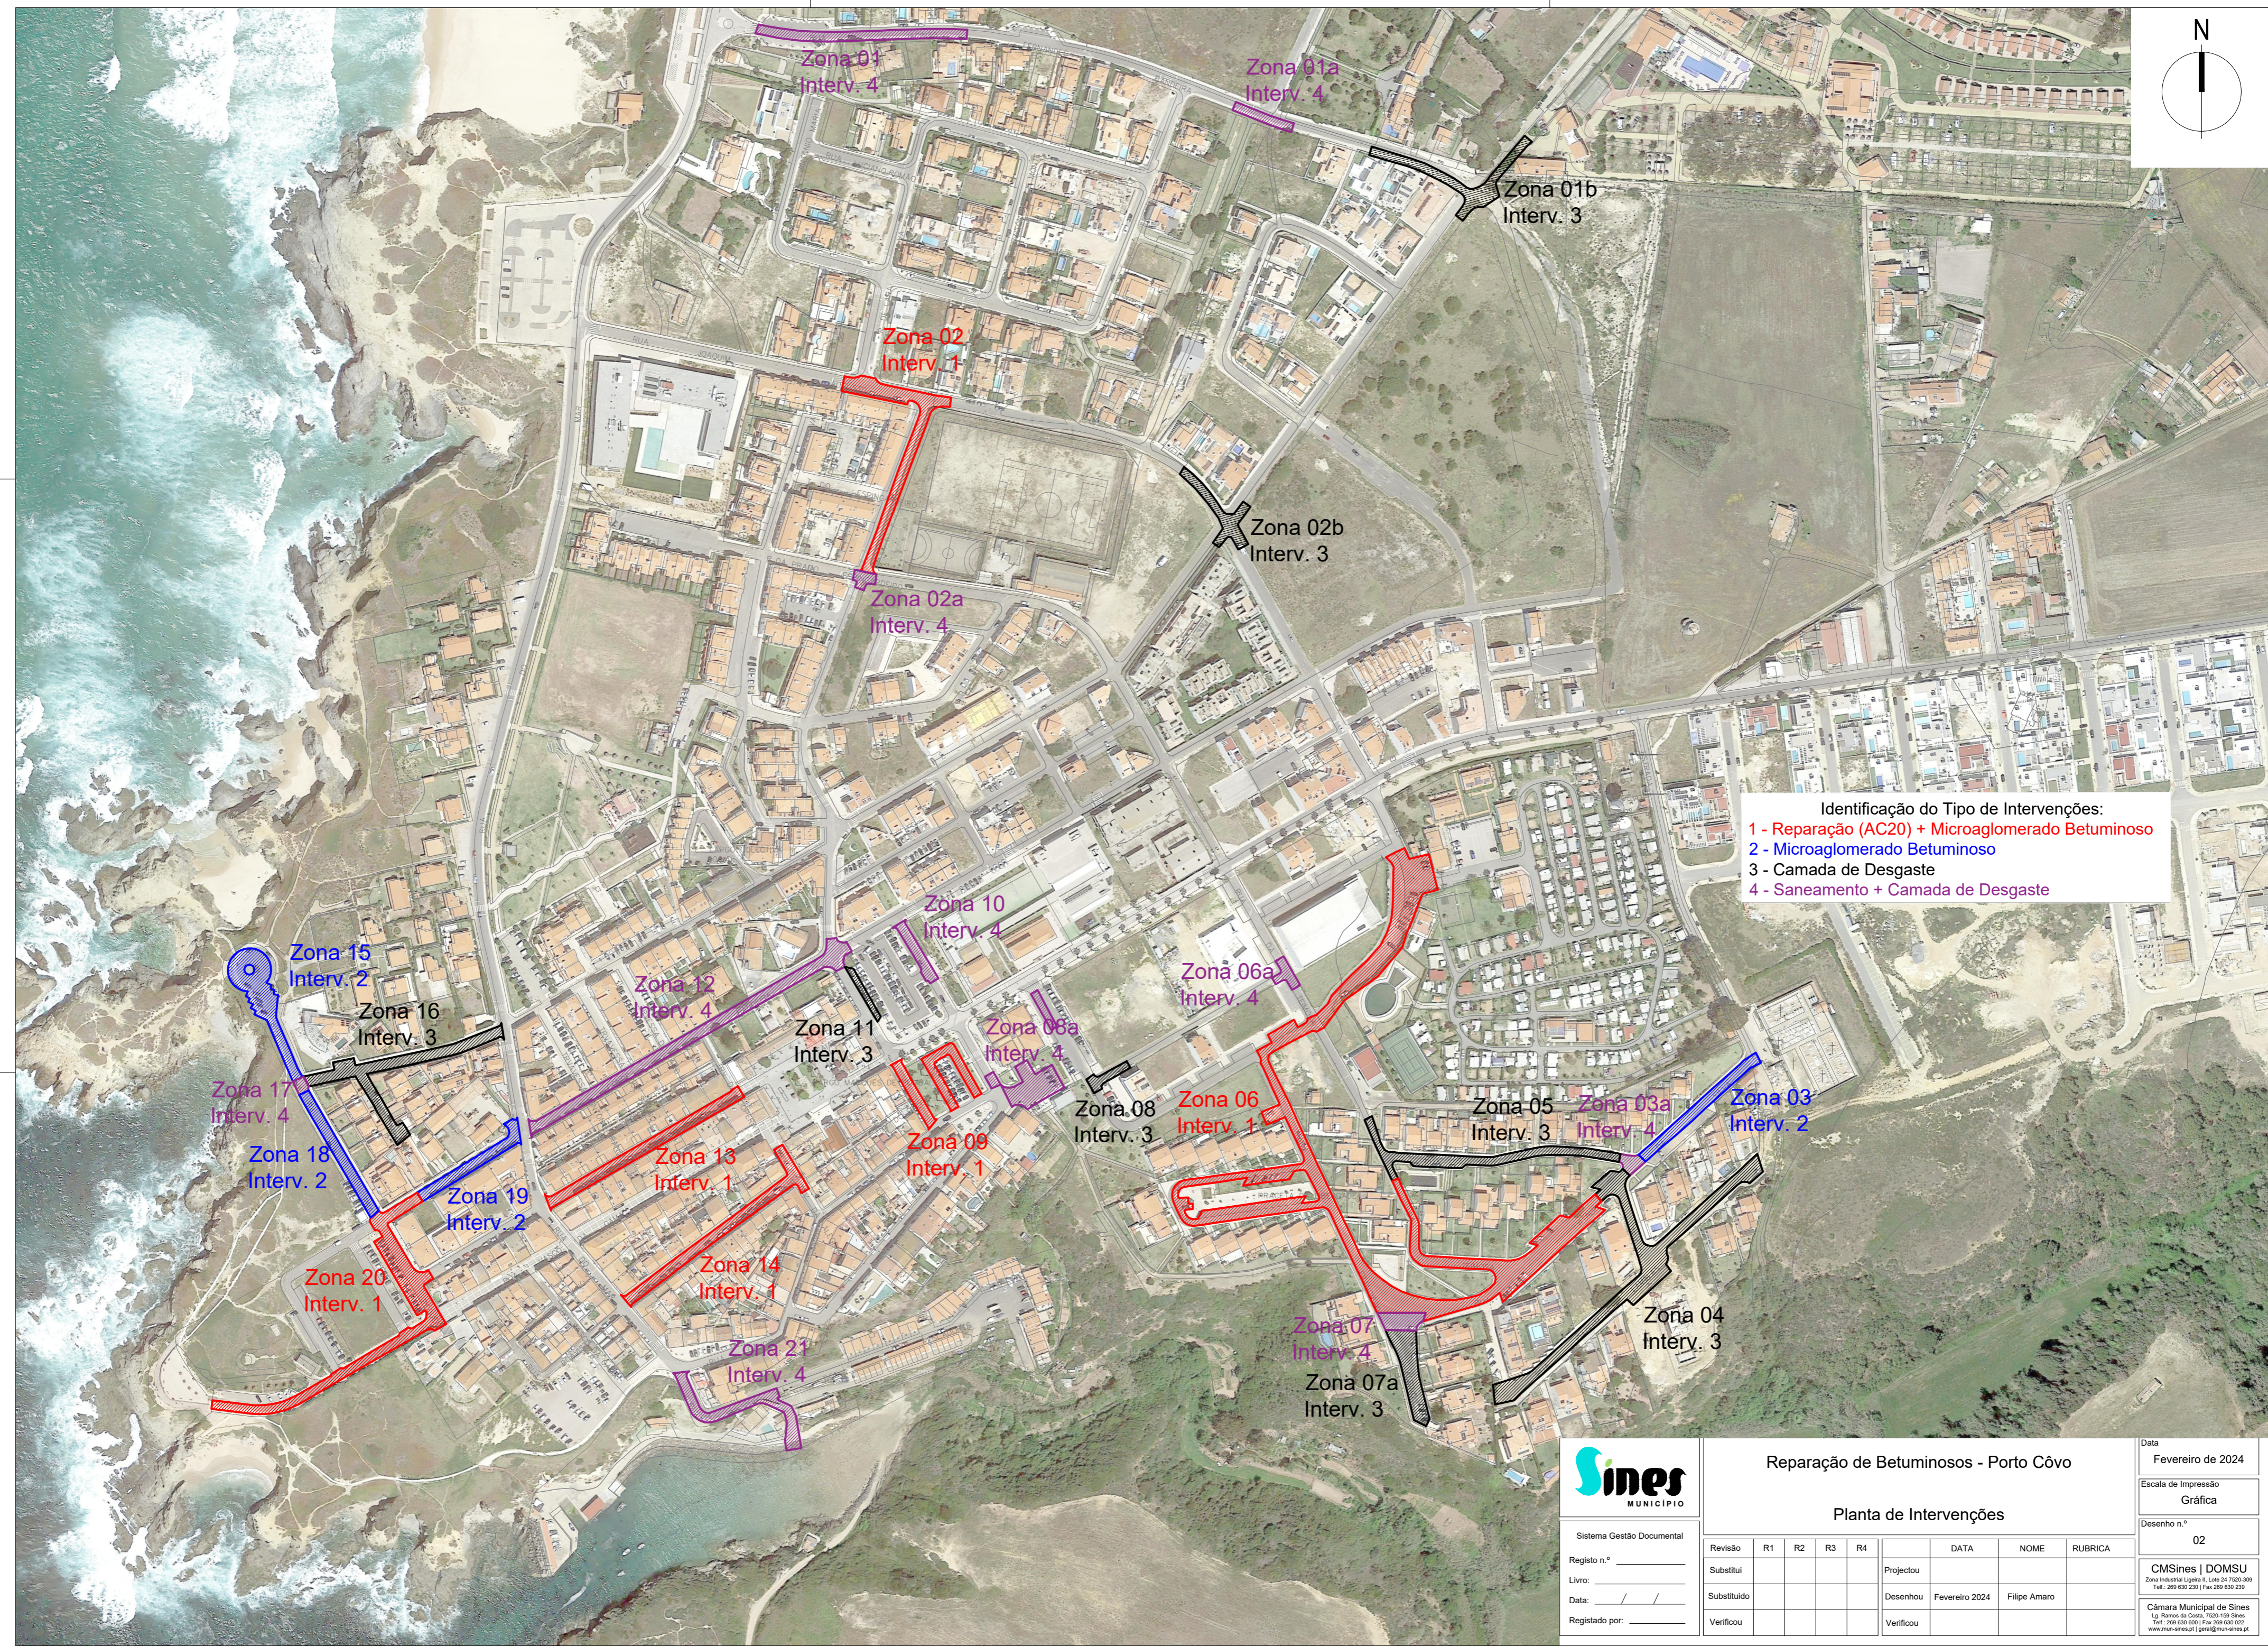
Identificação do Tipo de Intervenções:

- 1 - Reparação (AC20) + Microaglomerado Betuminoso
- 2 - Microaglomerado Betuminoso
- 3 - Camada de Desgaste
- 4 - Saneamento + Camada de Desgaste
